認證編號 CPF5275925C102

## 車輛資料 Vehicle Information

## 車輛認證總結報告 Vehicle Inspection Findings

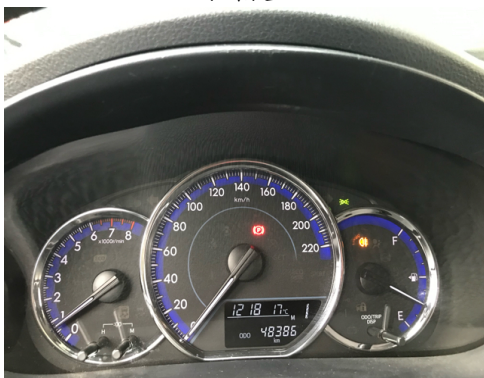
| 現況實車里程 Mileage<br>(僅揭露，不具保證效力) | 48,386 |

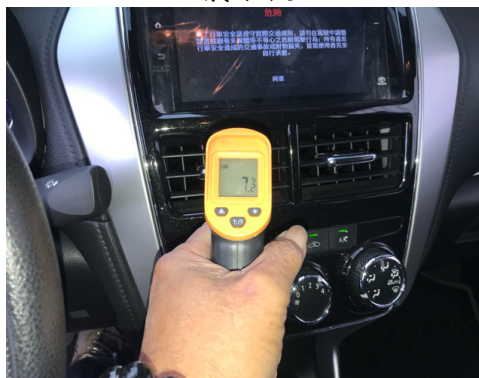
空調溫度

| 5. 前空調風速開關各段風速 | 正常 | 6. 前空調冷氣作動中央出風口溫度 | 7°C |
