YES 車輛認證書

認證編號 CPF5275925C111

廠牌 Make	BENZ
車型 Model	GLB-CLASS
年份 Year	2020/02
排氣量 Displacement	1,332
車身號碼 VIN	WIN2476871W02****
引擎號碼 Engine Number	無引擎號碼
現況實車里程 Mileage (僅揭露, 不具保證效力)	130,232

車輛認證總結報告 Vehicle Inspection Findings

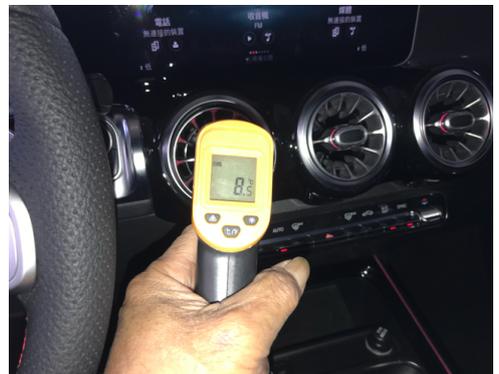
空調溫度

1. 檢查室外氣溫	25°C	2. 後空調冷氣作動中央出風口溫度	無此項目
3. 冷凝器散熱風扇有無運轉異常	正常	4. 前空調冷氣A/C開關燈號	正常
5. 前空調風速開關各段風速	正常	6. 前空調冷氣作動中央出風口溫度	9°C
7. 後空調冷氣A/C開關燈號	無此項目	8. 後空調風速開關各段風速	無此項目
