認證編號 CPF5275925C118

## 車輛資料 Vehicle Information

## 車輛認證總結報告 Vehicle Inspection Findings

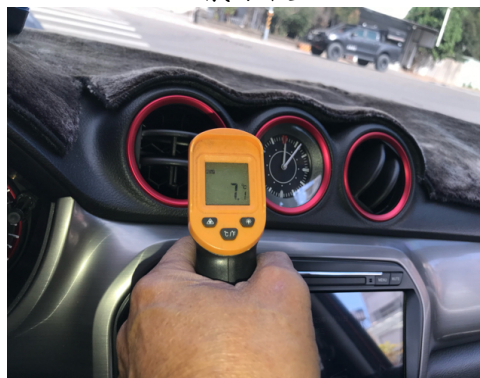
空調溫度

| 5. 前空調風速開關各段風速 | 正常 | 6. 前空調冷氣作動中央出風口溫度 | 7°C |
