認證編號 CPF52759261001

## 車輛資料 Vehicle Information

## 車輛認證總結報告 Vehicle Inspection Findings

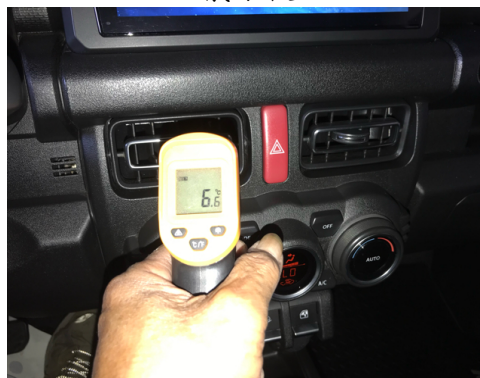
空調溫度

| 5. 前空調風速開關各段風速 | 正常 | 6. 前空調冷氣作動中央出風口溫度 | 7°C |
