認證編號 CPF52759261008

## 車輛資料 Vehicle Information

## 車輛認證總結報告 Vehicle Inspection Findings

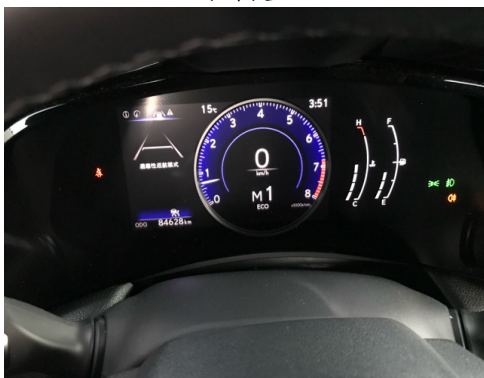
| 現況實車里程 Mileage<br>(僅揭露，不具保證效力) | 84,628 |

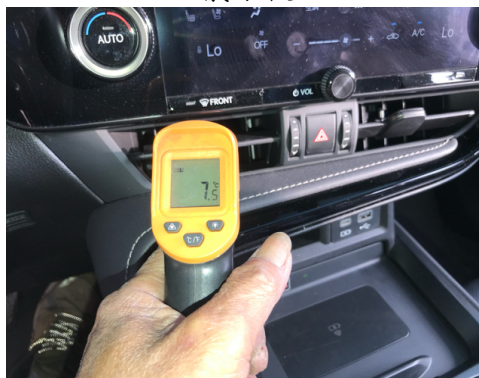
空調溫度

| 5. 前空調風速開關各段風速 | 正常 | 6. 前空調冷氣作動中央出風口溫度 | 8°C |
