認證編號 CPF52759261012

## 車輛資料 Vehicle Information

## 車輛認證總結報告 Vehicle Inspection Findings

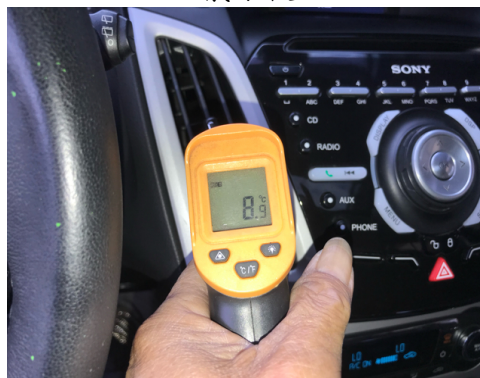
空調溫度

| 5. 前空調風速開關各段風速 | 正常 | 6. 前空調冷氣作動中央出風口溫度 | 9°C |
