認證編號 CPF52759261019

| 廠牌 Make | SUBARU |
| 車型 Model | FORESTER |

## 車輛認證總結報告 Vehicle Inspection Findings

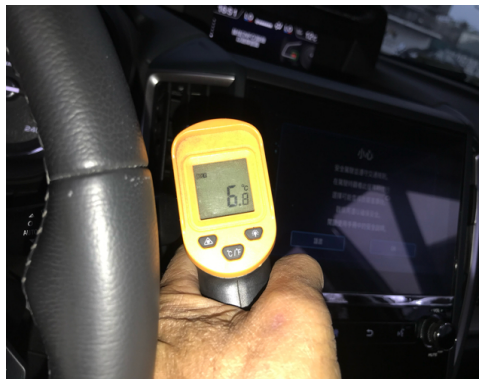
空調溫度

| 5. 前空調風速開關各段風速 | 正常 | 6. 前空調冷氣作動中央出風口溫度 | 7°C |
