認證編號 CPF52759261026

## 車輛資料 Vehicle Information

## 車輛認證總結報告 Vehicle Inspection Findings

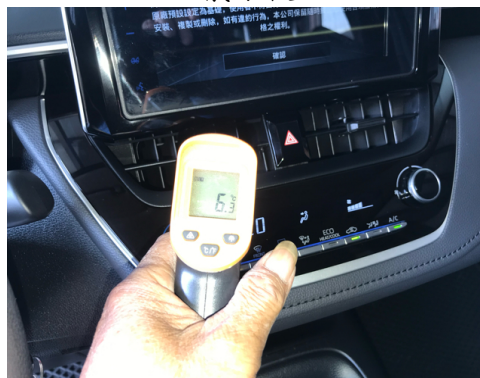
空調溫度

| 5. 前空調風速開關各段風速 | 正常 | 6. 前空調冷氣作動中央出風口溫度 | 6°C |
