查定編號 CPF52759261027

廠牌 Make	TOYOTA
車型 Model	YARIS
年份 Year	2016/10
排氣量 Displacement	1,496
車身號碼 VIN	NSP151~401****
引擎號碼 Engine Number	***X0411**
現況實車里程 Mileage (僅揭露, 不具保證效力)	119,622

車輛認證總結報告 Vehicle Inspection Findings

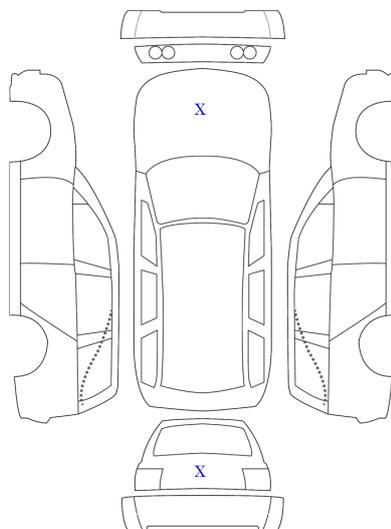
車體外觀圖

左前方有鈹修痕。
正前方有鈹修痕。
正後方有鈹修痕。
