YES 車輛認證書

認證編號 CPF52759261031

廠牌 Make	MITSUBISHI
車型 Model	CANTER
年份 Year	2015/01
排氣量 Displacement	2,998
車身號碼 VIN	RKMLTFBL8FH00****
引擎號碼 Engine Number	***0-B443**
現況實車里程 Mileage (僅揭露, 不具保證效力)	200, 229

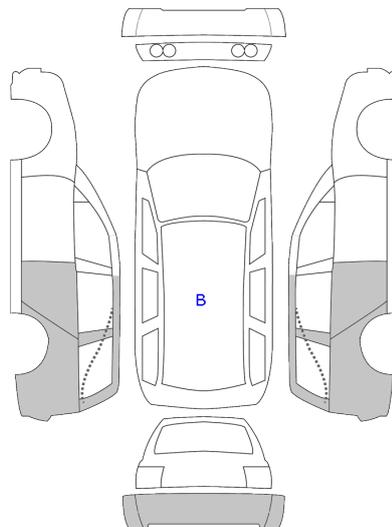
本車引擎號碼無異常。 **S** 鈹件鏽蝕、斑剝或鏽穿
本車車身號碼無異常。 **B** 受損面積約一個拳頭(含)以上
本車輛無泡水跡象。 **R** 鈹件校正痕跡
本車體骨架結構無修復跡象。 **X** 更換

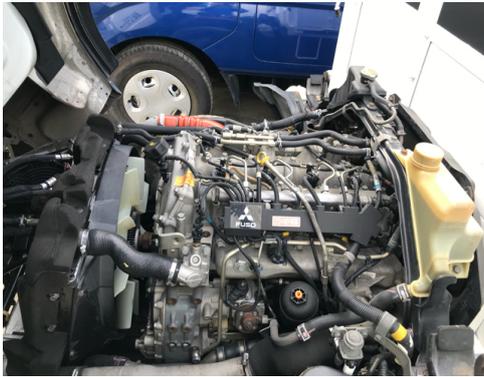
引擎室

1. 運轉時有無冒藍白煙、黑煙	正常	2. 水溫錶(燈)有無異常顯示	正常
3. 警告指示燈有無異常作動	正常	4. 機油油量、油質有無異常	正常
5. 外觀有無漏油/水跡象	正常	6. 運轉時有無抖動或異常聲響	正常
7. 外觀有無修補或龜裂跡象	正常	8. 冷卻風扇作動有無異常	正常
9. 加速有無不順暢或無法加速	正常	10. 高速運轉有無異常聲響	正常
11. 冷卻水有無添加防鏽劑	正常

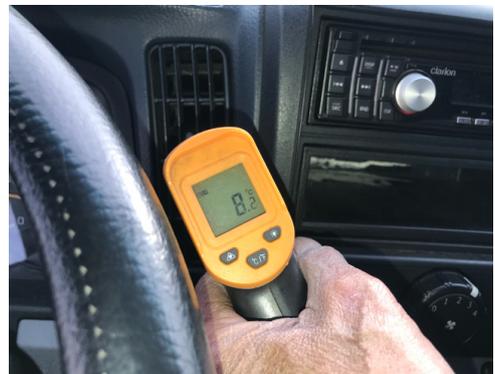
空調溫度

1. 檢查室外氣溫	17°C	2. 後空調冷氣作動中央出風口溫度	無此項目
3. 冷凝器散熱風扇有無運轉異常	正常	4. 前空調冷氣A/C開關燈號	正常
5. 前空調風速開關各段風速	正常	6. 前空調冷氣作動中央出風口溫度	8°C
7. 後空調冷氣A/C開關燈號	無此項目	8. 後空調風速開關各段風速	無此項目
