查定編號 CPF52759261034

車輛資料 Vehicle Information

廠牌 Make	MITSUBISHI
車型 Model	ZINGER
年份 Year	2017/12
排氣量 Displacement	2,378
車身號碼 VIN	A606****
引擎號碼 Engine Number	***9S4NSTL06**
現況實車里程 Mileage (僅揭露, 不具保證效力)	119,506

車輛認證總結報告 Vehicle Inspection Findings

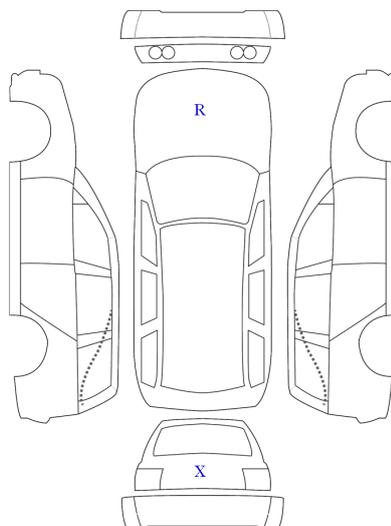
車體外觀圖

正前方有鈹修痕。
正後方有鈹修痕。

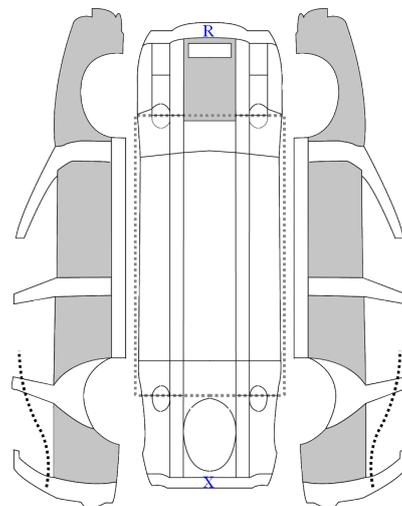
車骨結構圖

無任何異常之痕跡。
無任何異常之痕跡。
無任何泡水之痕跡。
異常

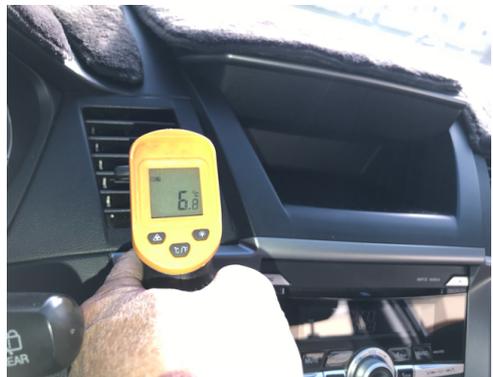
空調溫度

1. 檢查室外氣溫	17°C	2. 後空調冷氣作動中央出風口溫度	9°C
3. 冷凝器散熱風扇有無運轉異常	正常	4. 前空調冷氣A/C開關燈號	正常
5. 前空調風速開關各段風速	正常	6. 前空調冷氣作動中央出風口溫度	7°C
7. 後空調冷氣A/C開關燈號	無此項目	8. 後空調風速開關各段風速	正常
