認證編號 CPF52759261036

## 車輛資料 Vehicle Information

## 車輛認證總結報告 Vehicle Inspection Findings

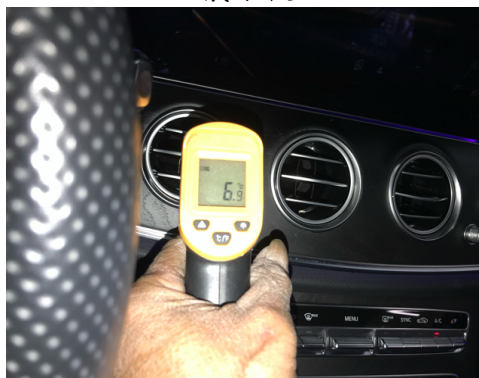
空調溫度

| 5. 前空調風速開關各段風速 | 正常 | 6. 前空調冷氣作動中央出風口溫度 | 7°C |
