YES 車輛認證書

認證編號 CPF52759261051

廠牌 Make	MITSUBISHI
車型 Model	COLT PLUS
年份 Year	2025/05
排氣量 Displacement	1,499
車身號碼 VIN	RKMNPZ454SY10****
引擎號碼 Engine Number	***1S4CD0**
現況實車里程 Mileage (僅揭露, 不具保證效力)	13

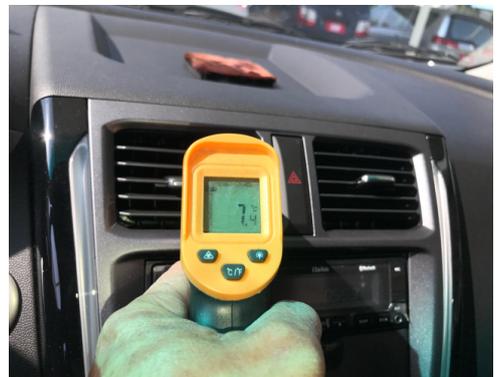
空調溫度

1. 檢查室外氣溫	24°C	2. 後空調冷氣作動中央出風口溫度	無此項目
3. 冷凝器散熱風扇有無運轉異常	正常	4. 前空調冷氣A/C開關燈號	正常
5. 前空調風速開關各段風速	正常	6. 前空調冷氣作動中央出風口溫度	7°C
7. 後空調冷氣A/C開關燈號	無此項目	8. 後空調風速開關各段風速	無此項目
