認證編號 CPF52759261052

## 車輛資料 Vehicle Information

## 車輛認證總結報告 Vehicle Inspection Findings

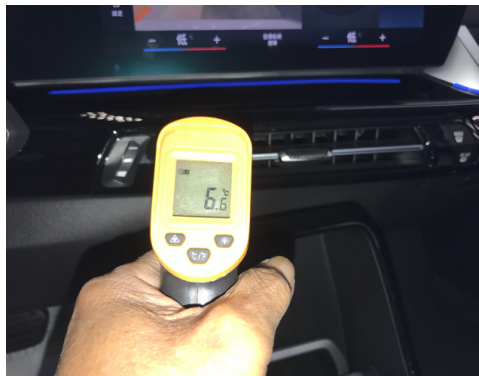
空調溫度

| 5. 前空調風速開關各段風速 | 正常 | 6. 前空調冷氣作動中央出風口溫度 | 7°C |
