# YES 車輛認證書

認證編號 CPF52759261067

| 車型 Model | CR-V |

## 車輛認證總結報告 Vehicle Inspection Findings

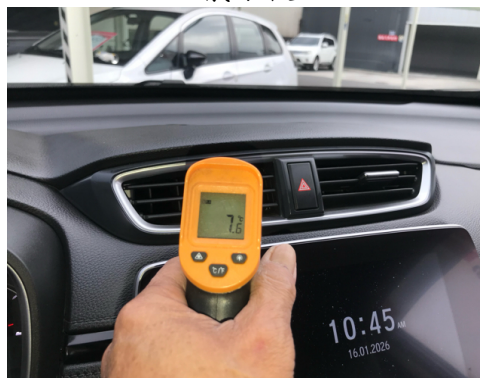
空調溫度

| 5. 前空調風速開關各段風速 | 正常 | 6. 前空調冷氣作動中央出風口溫度 | 8°C |
