YES 車輛認證書

認證編號 CPF52759261080

廠牌 Make	TOYOTA
車型 Model	HIACE
年份 Year	2022/06
排氣量 Displacement	2,755
車身號碼 VIN	JTFMAFAP70804****
引擎號碼 Engine Number	無引擎號碼
現況實車里程 Mileage (僅揭露, 不具保證效力)	55,071

車輛認證總結報告 Vehicle Inspection Findings

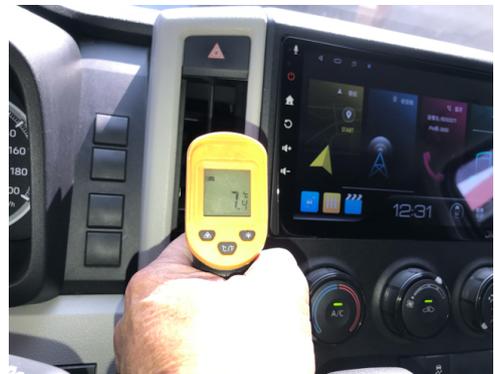
空調溫度

1. 檢查室外氣溫	17°C	2. 後空調冷氣作動中央出風口溫度	無此項目
3. 冷凝器散熱風扇有無運轉異常	正常	4. 前空調冷氣A/C開關燈號	正常
5. 前空調風速開關各段風速	正常	6. 前空調冷氣作動中央出風口溫度	7°C
7. 後空調冷氣A/C開關燈號	無此項目	8. 後空調風速開關各段風速	無此項目
