YES 車輛認證書

認證編號 CPF52759261085

廠牌 Make	TOYOTA
車型 Model	VIOS
年份 Year	2023/12
排氣量 Displacement	1,496
車身號碼 VIN	RKLBADBAXR415****
引擎號碼 Engine Number	***Y1718**
現況實車里程 Mileage (僅揭露, 不具保證效力)	3,808

車輛認證總結報告 Vehicle Inspection Findings

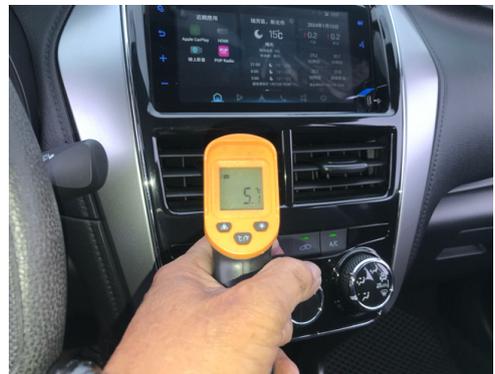
空調溫度

1. 檢查室外氣溫	15°C	2. 後空調冷氣作動中央出風口溫度	無此項目
3. 冷凝器散熱風扇有無運轉異常	正常	4. 前空調冷氣A/C開關燈號	正常
5. 前空調風速開關各段風速	正常	6. 前空調冷氣作動中央出風口溫度	5°C
7. 後空調冷氣A/C開關燈號	無此項目	8. 後空調風速開關各段風速	無此項目
