車輛認證總結報告 Vehicle Inspection Findings

廠牌：SUZUKI
 排檔型式：手自排
 儀表里程數：60,962

車型：SWIFT
 引擎號碼：無引擎號碼
 車身號碼：JSAAZC13S0030****

認證編號：CPE52759261090

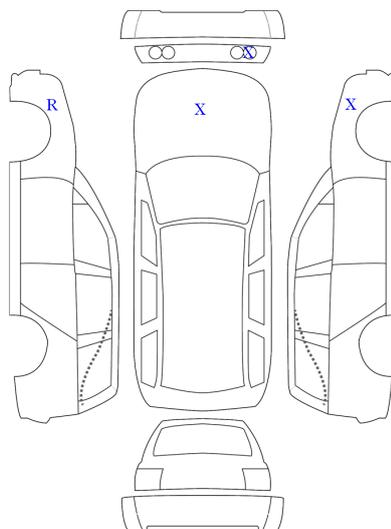
車體外觀圖

右前方有鈹修痕。
左前方有鈹修痕。
正前方有鈹修痕。

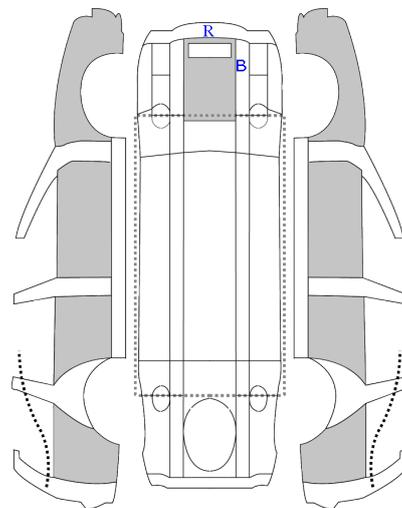
車骨結構圖

無此檢查項目
無任何異常之痕跡。
無任何泡水的痕跡。
異常

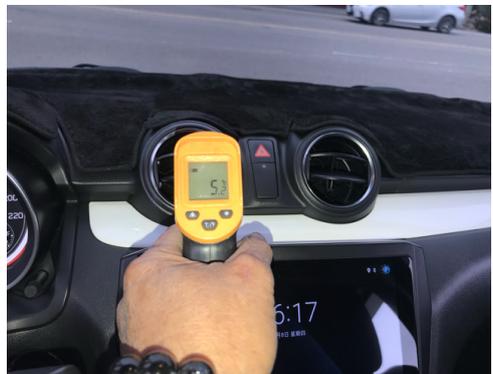
空調溫度

1. 檢查室外氣溫	16°C	2. 後空調冷氣作動中央出風口溫度	無此項目
3. 冷凝器散熱風扇有無運轉異常	正常	4. 前空調冷氣A/C開關燈號	正常
5. 前空調風速開關各段風速	正常	6. 前空調冷氣作動中央出風口溫度	5°C
7. 後空調冷氣A/C開關燈號	無此項目	8. 後空調風速開關各段風速	無此項目
