# YES 車輛認證書

認證編號 CPF52759261099

廠牌 Make	FORD
車型 Model	Tourneo Connect
年份 Year	2025/01
排氣量 Displacement	1,968
車身號碼 VIN	WFOEXXSK1SX00****
引擎號碼 Engine Number	無引擎號碼
現況實車里程 Mileage (僅揭露, 不具保證效力)	9,386

## 車輛認證總結報告 Vehicle Inspection Findings

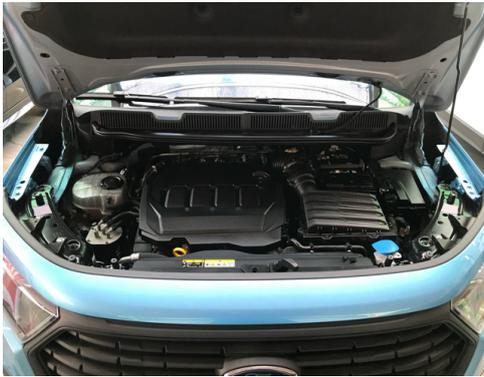
引擎室

1. 運轉時有無冒藍白煙、黑煙	正常	2. 水溫錶(燈)有無異常顯示	正常
3. 警告指示燈有無異常作動	正常	4. 機油油量、油質有無異常	正常
5. 外觀有無漏油/水跡象	正常	6. 運轉時有無抖動或異常聲響	正常
7. 外觀有無修補或龜裂跡象	正常	8. 冷卻風扇作動有無異常	正常
9. 加速有無不順暢或無法加速	正常	10. 高速運轉有無異常聲響	正常
11. 冷卻水有無添加防鏽劑	正常

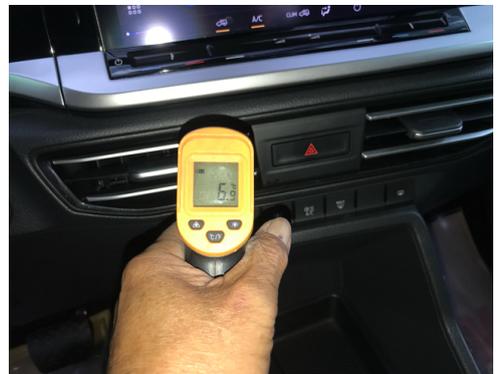
空調溫度

1. 檢查室外氣溫	22°C	2. 後空調冷氣作動中央出風口溫度	無此項目
3. 冷凝器散熱風扇有無運轉異常	正常	4. 前空調冷氣A/C開關燈號	正常
5. 前空調風速開關各段風速	正常	6. 前空調冷氣作動中央出風口溫度	7°C
7. 後空調冷氣A/C開關燈號	無此項目	8. 後空調風速開關各段風速	無此項目
