# YES 車輛認證書

認證編號 CPF52759261100

| 廠牌 Make | TOYOTA |
| 車型 Model | CAMRY |

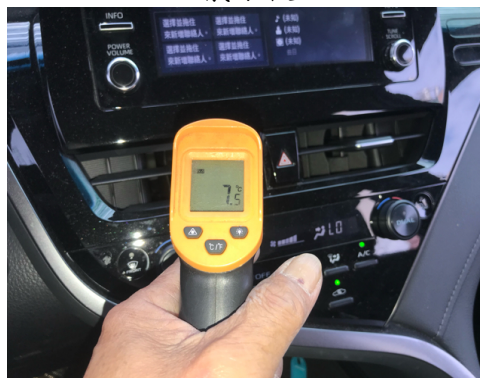
空調溫度

| 5. 前空調風速開關各段風速 | 正常 | 6. 前空調冷氣作動中央出風口溫度 | 8°C |
