認證編號 CPF52759261102

## 車輛資料 Vehicle Information

## 車輛認證總結報告 Vehicle Inspection Findings

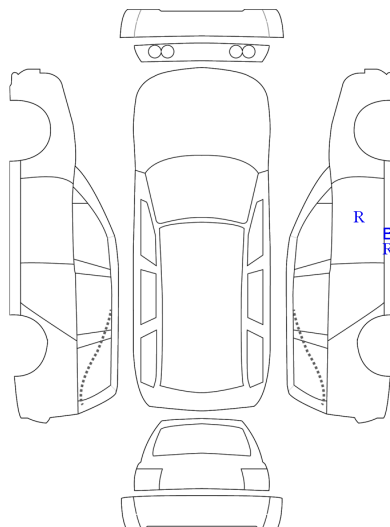
車體外觀圖

本車體骨架結構無修復跡象。

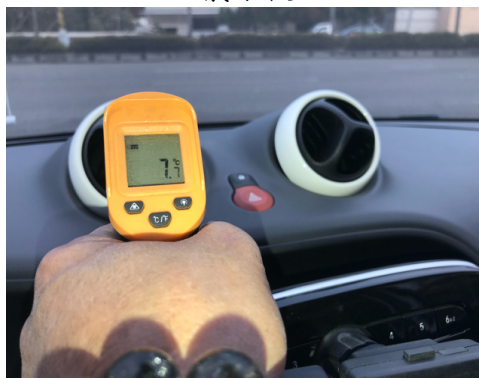
空調溫度

| 5. 前空調風速開關各段風速 | 正常 | 6. 前空調冷氣作動中央出風口溫度 | 8°C |
