認證編號 CPF52759261116

## 車輛資料 Vehicle Information

## 車輛認證總結報告 Vehicle Inspection Findings

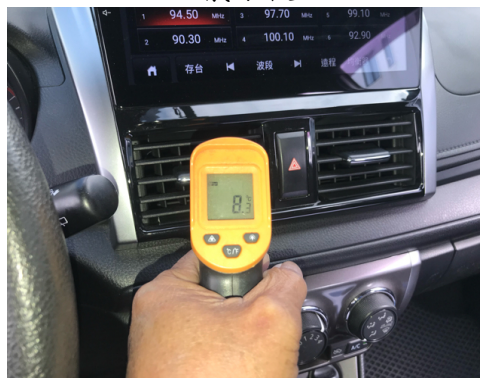
空調溫度

| 5. 前空調風速開關各段風速 | 正常 | 6. 前空調冷氣作動中央出風口溫度 | 8°C |
