認證編號 CPF52759261117

## 車輛資料 Vehicle Information

## 車輛認證總結報告 Vehicle Inspection Findings

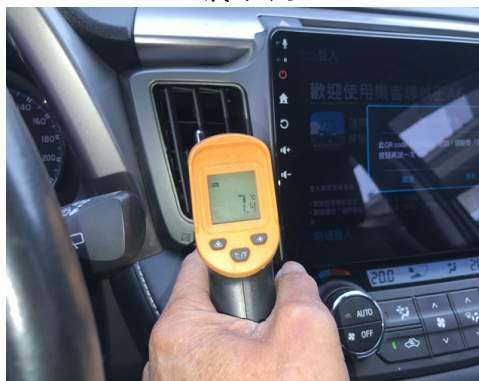
空調溫度

| 5. 前空調風速開關各段風速 | 正常 | 6. 前空調冷氣作動中央出風口溫度 | 7°C |
