認證編號 CPF52759261119

## 車輛資料 Vehicle Information

## 車輛認證總結報告 Vehicle Inspection Findings

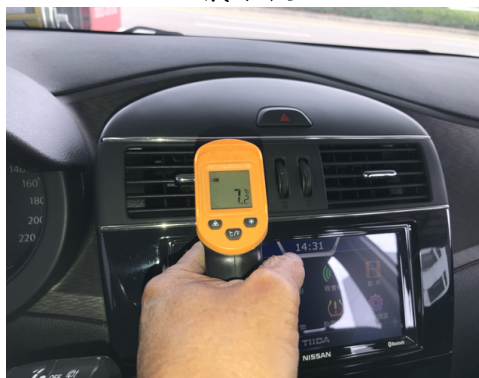
空調溫度

| 5. 前空調風速開關各段風速 | 正常 | 6. 前空調冷氣作動中央出風口溫度 | 7°C |
