YES 車輛認證書

認證編號 CPF52759261129

廠牌 Make	HONDA
車型 Model	CR-V
年份 Year	2013/11
排氣量 Displacement	1,997
車身號碼 VIN	RKTRM1830EF00****
引擎號碼 Engine Number	***A592209**
現況實車里程 Mileage (僅揭露, 不具保證效力)	129,273

車輛認證總結報告 Vehicle Inspection Findings

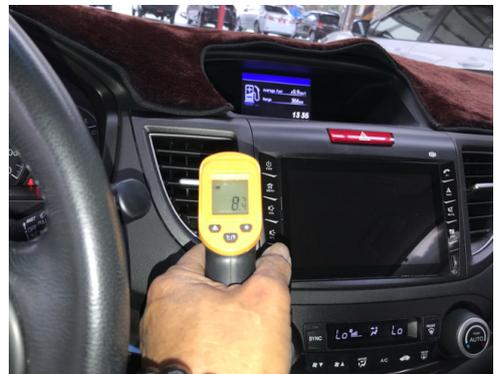
空調溫度

1. 檢查室外氣溫	24°C	2. 後空調冷氣作動中央出風口溫度	無此項目
3. 冷凝器散熱風扇有無運轉異常	正常	4. 前空調冷氣A/C開關燈號	正常
5. 前空調風速開關各段風速	正常	6. 前空調冷氣作動中央出風口溫度	8°C
7. 後空調冷氣A/C開關燈號	無此項目	8. 後空調風速開關各段風速	無此項目
