# YES 車輛認證書

受檢測車輛通過YES認證鑑定標準  
This vehicle has passed the YES Evaluation Standard

認證編號 CPF52759261135

| 車型 Model | KAMIQ |

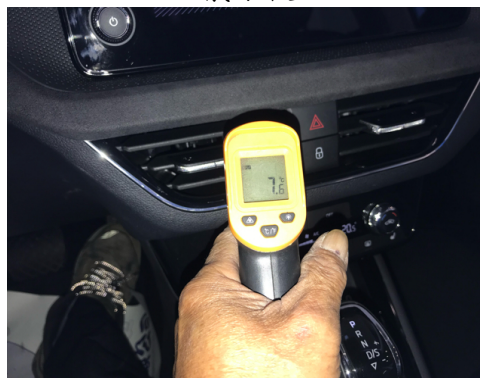
空調溫度

| 5. 前空調風速開關各段風速 | 正常 | 6. 前空調冷氣作動中央出風口溫度 | 8°C |
