YES 車輛認證書

認證編號 CPF52759262010

廠牌 Make	MITSUBISHI
車型 Model	VERYCA
年份 Year	2022/12
排氣量 Displacement	1,488
車身號碼 VIN	RK MCP5153PV29****
引擎號碼 Engine Number	***5VPH099**
現況實車里程 Mileage (僅揭露, 不具保證效力)	35,701

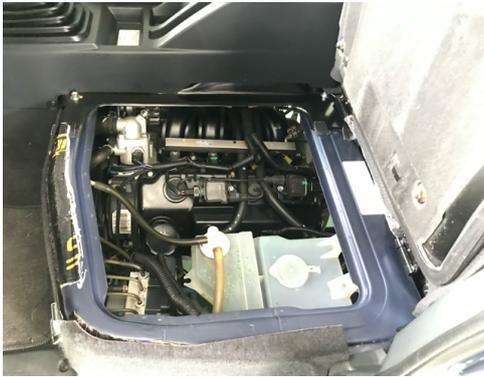
引擎室

1. 運轉時有無冒藍白煙、黑煙	正常	2. 水溫錶(燈)有無異常顯示	正常
3. 警告指示燈有無異常作動	正常	4. 機油油量、油質有無異常	正常
5. 外觀有無漏油/水跡象	正常	6. 運轉時有無抖動或異常聲響	正常
7. 外觀有無修補或龜裂跡象	正常	8. 冷卻風扇作動有無異常	正常
9. 加速有無不順暢或無法加速	正常	10. 高速運轉有無異常聲響	正常
11. 冷卻水有無添加防鏽劑	正常

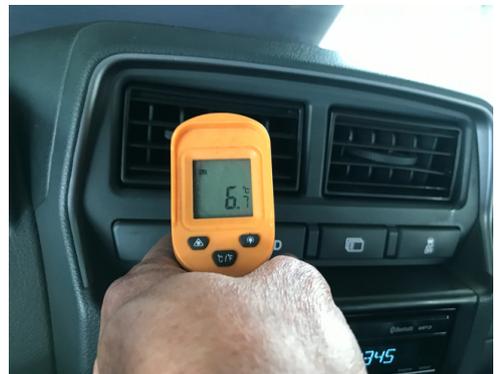
空調溫度

1. 檢查室外氣溫	22°C	2. 後空調冷氣作動中央出風口溫度	9°C
3. 冷凝器散熱風扇有無運轉異常	正常	4. 前空調冷氣A/C開關燈號	正常
5. 前空調風速開關各段風速	正常	6. 前空調冷氣作動中央出風口溫度	7°C
7. 後空調冷氣A/C開關燈號	無此項目	8. 後空調風速開關各段風速	正常
