認證編號 CPF52759262012

## 車輛資料 Vehicle Information

## 車輛認證總結報告 Vehicle Inspection Findings

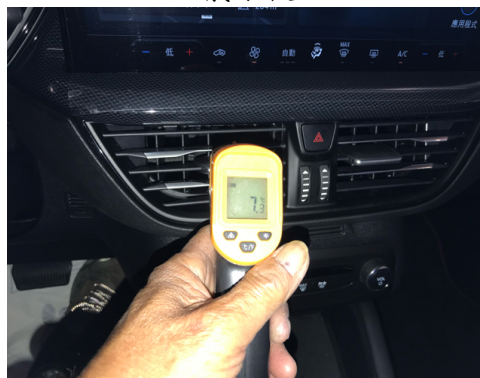
空調溫度

| 5. 前空調風速開關各段風速 | 正常 | 6. 前空調冷氣作動中央出風口溫度 | 7°C |
