# YES 車輛認證書

認證編號 CPF52759262014

| 廠牌 Make | LEXUS |
| 車型 Model | ES |

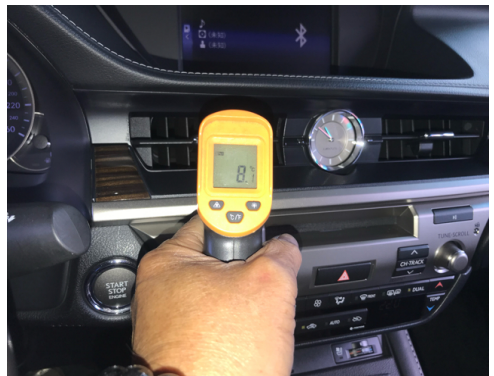
空調溫度

| 5. 前空調風速開關各段風速 | 正常 | 6. 前空調冷氣作動中央出風口溫度 | 8°C |
