認證編號 CPF52759262020

## 車輛資料 Vehicle Information

## 車輛認證總結報告 Vehicle Inspection Findings

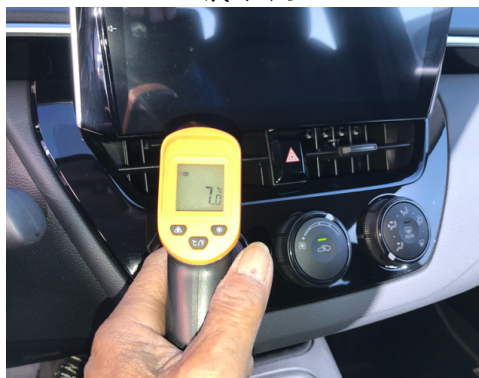
空調溫度

| 5. 前空調風速開關各段風速 | 正常 | 6. 前空調冷氣作動中央出風口溫度 | 7°C |
