認證編號 CPF52759262022

| 廠牌 Make | TOYOTA |
| 車型 Model | ALTIS |

## 車輛認證總結報告 Vehicle Inspection Findings

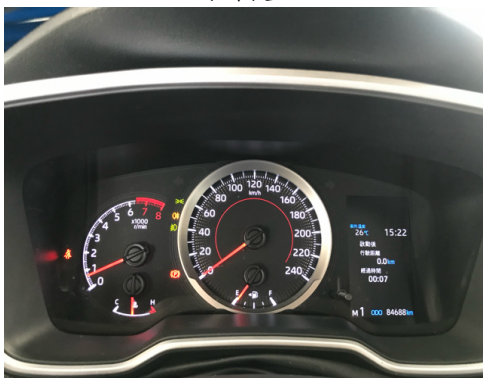
| 現況實車里程 Mileage<br>(僅揭露, 不具保證效力) | 84,688 |

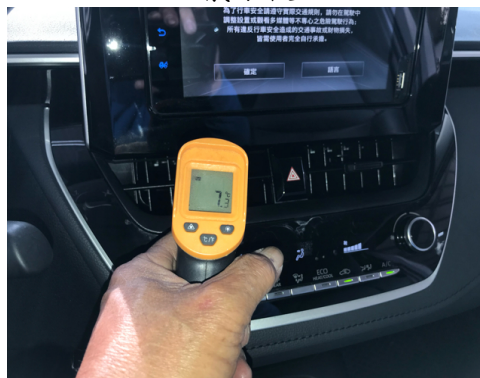
空調溫度

| 5. 前空調風速開關各段風速 | 正常 | 6. 前空調冷氣作動中央出風口溫度 | 7°C |
