YES 車輛認證書

認證編號 CPF52759262023

廠牌 Make	NISSAN
車型 Model	TIIDA
年份 Year	2010/10
排氣量 Displacement	1,797
車身號碼 VIN	C11EHM00****
引擎號碼 Engine Number	***803340**
現況實車里程 Mileage (僅揭露, 不具保證效力)	194,132

車輛認證總結報告 Vehicle Inspection Findings

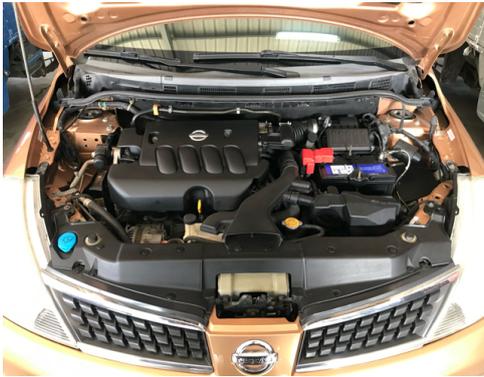
引擎室

1. 運轉時有無冒藍白煙、黑煙	正常	2. 水溫錶(燈)有無異常顯示	正常
3. 警告指示燈有無異常作動	正常	4. 機油油量、油質有無異常	正常
5. 外觀有無漏油/水跡象	正常	6. 運轉時有無抖動或異常聲響	正常
7. 外觀有無修補或龜裂跡象	正常	8. 冷卻風扇作動有無異常	正常
9. 加速有無不順暢或無法加速	正常	10. 高速運轉有無異常聲響	正常
11. 冷卻水有無添加防鏽劑	正常

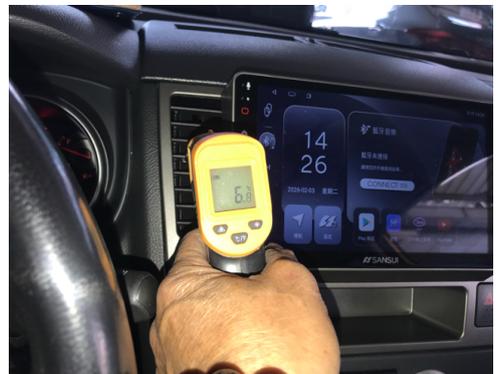
空調溫度

1. 檢查室外氣溫	19°C	2. 後空調冷氣作動中央出風口溫度	無此項目
3. 冷凝器散熱風扇有無運轉異常	正常	4. 前空調冷氣A/C開關燈號	正常
5. 前空調風速開關各段風速	正常	6. 前空調冷氣作動中央出風口溫度	7°C
7. 後空調冷氣A/C開關燈號	無此項目	8. 後空調風速開關各段風速	無此項目
