# YES 車輛認證書

## 車輛認證總結報告 Vehicle Inspection Findings

認證編號 CPF52759262024

| 車型 Model | SWIFT |

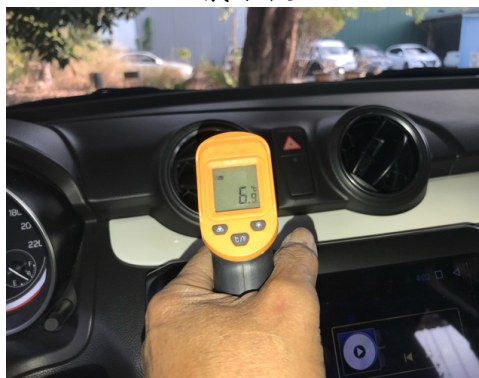
空調溫度

| 5. 前空調風速開關各段風速 | 正常 | 6. 前空調冷氣作動中央出風口溫度 | 7°C |
