YES 車輛認證書

認證編號 CPF52759262030

廠牌 Make	BENZ
車型 Model	GLA-CLASS
年份 Year	2023/02
排氣量 Displacement	1,991
車身號碼 VIN	W1N4N4HB3PJ49****
引擎號碼 Engine Number	無引擎號碼
現況實車里程 Mileage (僅揭露, 不具保證效力)	26,010

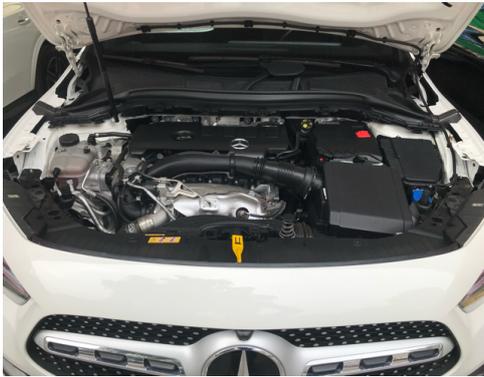
引擎室

1. 運轉時有無冒藍白煙、黑煙	正常	2. 水溫錶(燈)有無異常顯示	正常
3. 警告指示燈有無異常作動	正常	4. 機油油量、油質有無異常	正常
5. 外觀有無漏油/水跡象	正常	6. 運轉時有無抖動或異常聲響	正常
7. 外觀有無修補或龜裂跡象	正常	8. 冷卻風扇作動有無異常	正常
9. 加速有無不順暢或無法加速	正常	10. 高速運轉有無異常聲響	正常
11. 冷卻水有無添加防鏽劑	正常

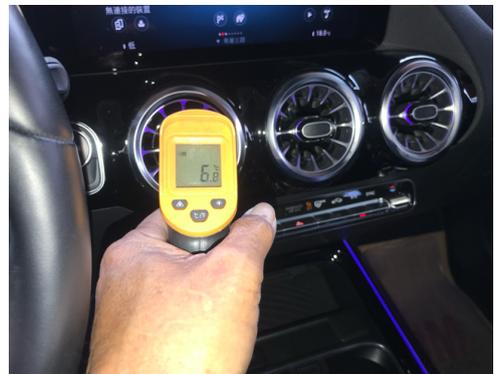
空調溫度

1. 檢查室外氣溫	27°C	2. 後空調冷氣作動中央出風口溫度	無此項目
3. 冷凝器散熱風扇有無運轉異常	正常	4. 前空調冷氣A/C開關燈號	正常
5. 前空調風速開關各段風速	正常	6. 前空調冷氣作動中央出風口溫度	7°C
7. 後空調冷氣A/C開關燈號	無此項目	8. 後空調風速開關各段風速	無此項目
