# YES 車輛認證書

認證編號 CPF52759262040

| 廠牌 Make | FORD |
| 車型 Model | FOCUS |

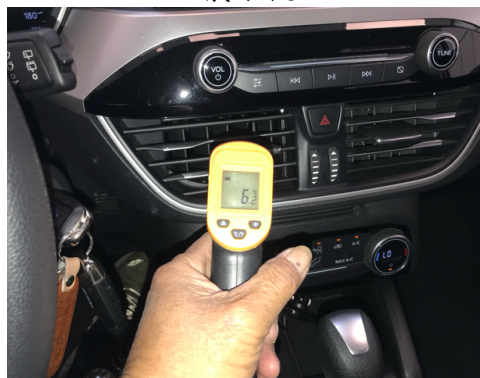
空調溫度

| 5. 前空調風速開關各段風速 | 正常 | 6. 前空調冷氣作動中央出風口溫度 | 6°C |
