YES 車輛認證書

認證編號 CPF52759262042

廠牌 Make	MITSUBISHI
車型 Model	OUTLANDER
年份 Year	2022/01
排氣量 Displacement	2,359
車身號碼 VIN	RKMRESUV6NY03****
引擎號碼 Engine Number	***2RE299**
現況實車里程 Mileage (僅揭露, 不具保證效力)	45,277

車輛認證總結報告 Vehicle Inspection Findings

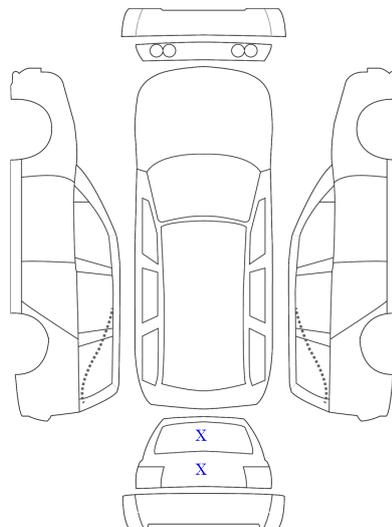
車體外觀圖

本車引擎號碼無異常。 **S** 鈹件鏽蝕、斑剝或鏽穿
本車車身號碼無異常。 **B** 受損面積約一個拳頭(含)以上
本車輛無泡水跡象。 **R** 鈹件校正痕跡
本車體骨架結構無修復跡象。 **X** 更換

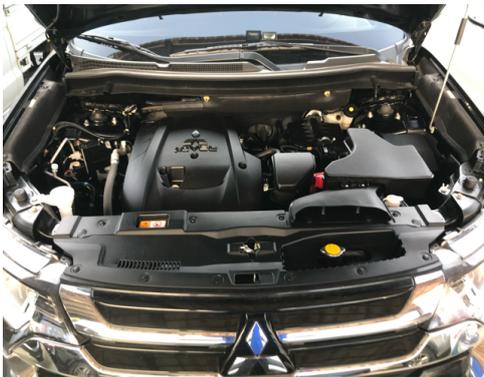
引擎室

1. 運轉時有無冒藍白煙、黑煙	正常	2. 水溫錶(燈)有無異常顯示	正常
3. 警告指示燈有無異常作動	正常	4. 機油油量、油質有無異常	正常
5. 外觀有無漏油/水跡象	正常	6. 運轉時有無抖動或異常聲響	正常
7. 外觀有無修補或龜裂跡象	正常	8. 冷卻風扇作動有無異常	正常
9. 加速有無不順暢或無法加速	正常	10. 高速運轉有無異常聲響	正常
11. 冷卻水有無添加防鏽劑	正常

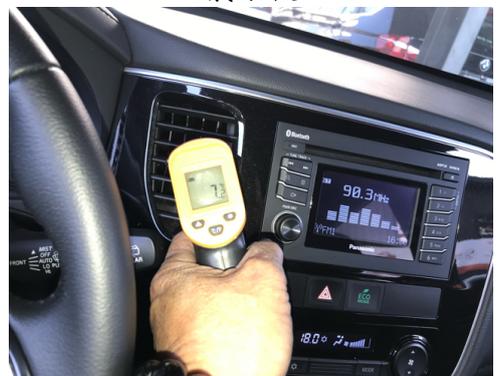
空調溫度

1. 檢查室外氣溫	24°C	2. 後空調冷氣作動中央出風口溫度	無此項目
3. 冷凝器散熱風扇有無運轉異常	正常	4. 前空調冷氣A/C開關燈號	正常
5. 前空調風速開關各段風速	正常	6. 前空調冷氣作動中央出風口溫度	7°C
7. 後空調冷氣A/C開關燈號	無此項目	8. 後空調風速開關各段風速	無此項目
