YES 車輛認證書

認證編號 CPF52759262045

廠牌 Make	FORD
車型 Model	FOCUS
年份 Year	2025/07
排氣量 Displacement	1,497
車身號碼 VIN	RHAATZUEXS200****
引擎號碼 Engine Number	***6822**
現況實車里程 Mileage (僅揭露, 不具保證效力)	10,207

車輛認證總結報告 Vehicle Inspection Findings

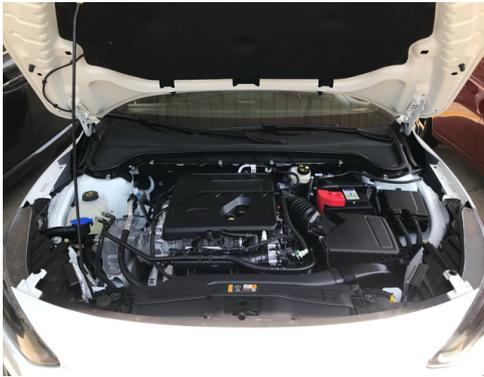
引擎室

1. 運轉時有無冒藍白煙、黑煙	正常	2. 水溫錶(燈)有無異常顯示	正常
3. 警告指示燈有無異常作動	正常	4. 機油油量、油質有無異常	正常
5. 外觀有無漏油/水跡象	正常	6. 運轉時有無抖動或異常聲響	正常
7. 外觀有無修補或龜裂跡象	正常	8. 冷卻風扇作動有無異常	正常
9. 加速有無不順暢或無法加速	正常	10. 高速運轉有無異常聲響	正常
11. 冷卻水有無添加防鏽劑	正常

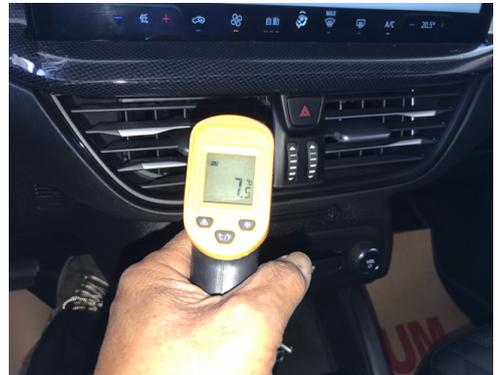
空調溫度

1. 檢查室外氣溫	24°C	2. 後空調冷氣作動中央出風口溫度	無此項目
3. 冷凝器散熱風扇有無運轉異常	正常	4. 前空調冷氣A/C開關燈號	正常
5. 前空調風速開關各段風速	正常	6. 前空調冷氣作動中央出風口溫度	8°C
7. 後空調冷氣A/C開關燈號	無此項目	8. 後空調風速開關各段風速	無此項目
