# YES 車輛認證書

受檢測車輛通過YES認證鑑定標準  
This vehicle has passed the YES Evaluation Standard

認證編號 CPF52759262048

## 車輛認證總結報告 Vehicle Inspection Findings

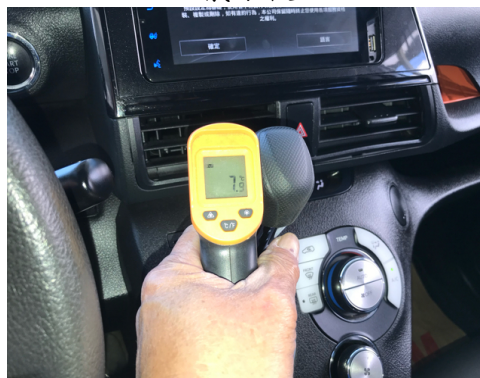
空調溫度

| 5. 前空調風速開關各段風速 | 正常 | 6. 前空調冷氣作動中央出風口溫度 | 8°C |
