認證編號 CPF52759262049

## 車輛資料 Vehicle Information

| 廠牌 Make | LEXUS |
| 車型 Model | NX |

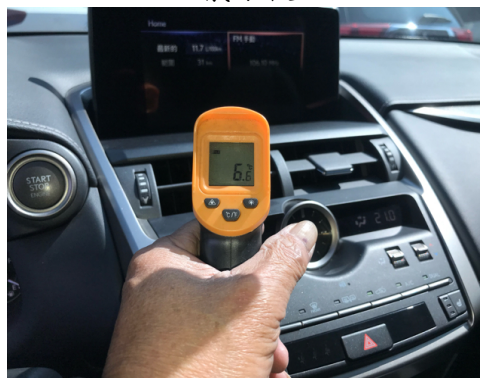
空調溫度

| 5. 前空調風速開關各段風速 | 正常 | 6. 前空調冷氣作動中央出風口溫度 | 7°C |
