認證編號 CPF52759262055

## 車輛資料 Vehicle Information

## 車輛認證總結報告 Vehicle Inspection Findings

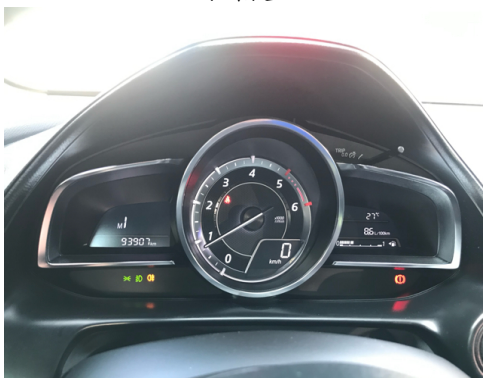
| 現況實車里程 Mileage<br>(僅揭露，不具保證效力) | 93,907 |

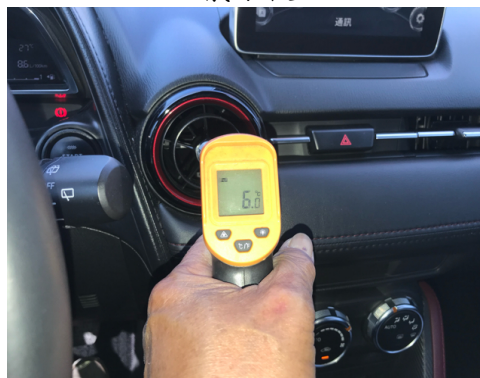
空調溫度

| 1. 檢查室外氣溫 | 27°C | 2. 後空調冷氣作動中央出風口溫度 | 無此項目 |
| 5. 前空調風速開關各段風速 | 正常 | 6. 前空調冷氣作動中央出風口溫度 | 6°C |
