YES 車輛認證書

認證編號 CPF52759262056

廠牌 Make	HONDA
車型 Model	CR-V
年份 Year	2012/10
排氣量 Displacement	2,354
車身號碼 VIN	RKTRM3830DF01****
引擎號碼 Engine Number	***Z992008**
現況實車里程 Mileage (僅揭露, 不具保證效力)	123,703

車輛認證總結報告 Vehicle Inspection Findings

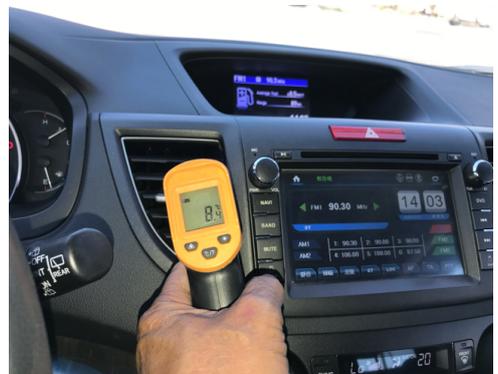
空調溫度

1. 檢查室外氣溫	26°C	2. 後空調冷氣作動中央出風口溫度	無此項目
3. 冷凝器散熱風扇有無運轉異常	正常	4. 前空調冷氣A/C開關燈號	正常
5. 前空調風速開關各段風速	正常	6. 前空調冷氣作動中央出風口溫度	8°C
7. 後空調冷氣A/C開關燈號	無此項目	8. 後空調風速開關各段風速	無此項目
