YES 車輛認證書

認證編號 CPF52759262063

廠牌 Make	NISSAN
車型 Model	LIVINA
年份 Year	2019/06
排氣量 Displacement	1,598
車身號碼 VIN	L11GMA04****
引擎號碼 Engine Number	***675040**
現況實車里程 Mileage (僅揭露, 不具保證效力)	190,928

車輛認證總結報告 Vehicle Inspection Findings

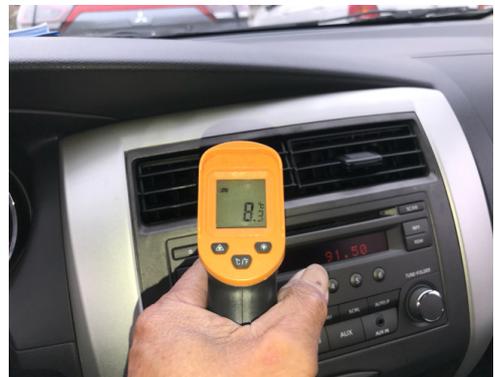
空調溫度

1. 檢查室外氣溫	25°C	2. 後空調冷氣作動中央出風口溫度	無此項目
3. 冷凝器散熱風扇有無運轉異常	正常	4. 前空調冷氣A/C開關燈號	正常
5. 前空調風速開關各段風速	正常	6. 前空調冷氣作動中央出風口溫度	8°C
7. 後空調冷氣A/C開關燈號	無此項目	8. 後空調風速開關各段風速	無此項目
