# YES 車輛認證書

受檢測車輛通過YES認證鑑定標準  
This vehicle has passed the YES Evaluation Standard

認證編號 CPF52759262065

| 車型 Model | RAV4 |

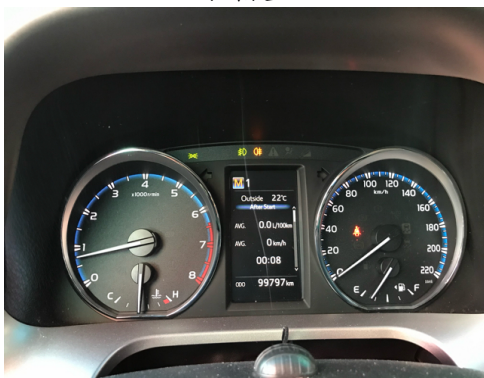
| 現況實車里程 Mileage<br>(僅揭露，不具保證效力) | 99,797 |

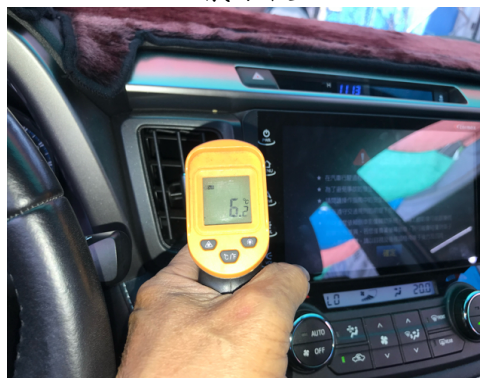
空調溫度

| 5. 前空調風速開關各段風速 | 正常 | 6. 前空調冷氣作動中央出風口溫度 | 6°C |
