認證編號 CPF52759262066

## 車輛資料 Vehicle Information

## 車輛認證總結報告 Vehicle Inspection Findings

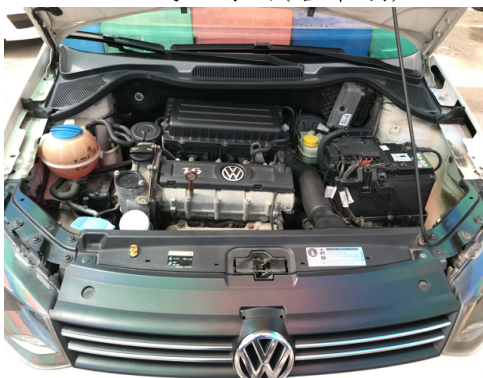
引擎室

本車引擎號碼無異常。

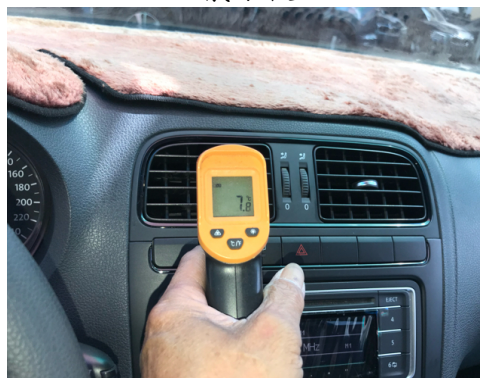
空調溫度

| 5. 前空調風速開關各段風速 | 正常 | 6. 前空調冷氣作動中央出風口溫度 | 8°C |
