認證編號 CPF52759262067

## 車輛資料 Vehicle Information

## 車輛認證總結報告 Vehicle Inspection Findings

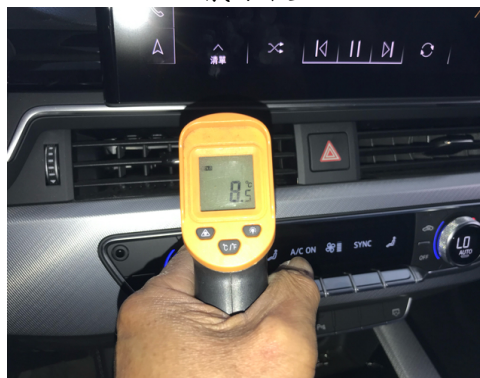
空調溫度

| 5. 前空調風速開關各段風速 | 正常 | 6. 前空調冷氣作動中央出風口溫度 | 9°C |
