認證編號 CPF52759262068

## 車輛資料 Vehicle Information

## 車輛認證總結報告 Vehicle Inspection Findings

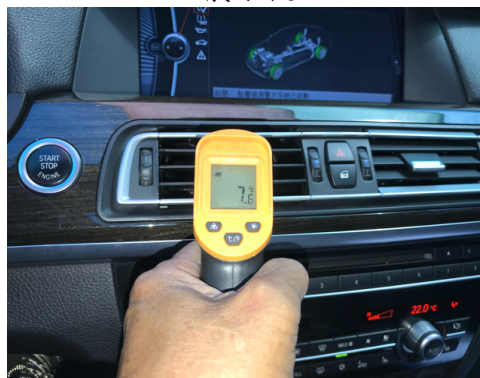
空調溫度

| 5. 前空調風速開關各段風速 | 正常 | 6. 前空調冷氣作動中央出風口溫度 | 8°C |
