YES 車輛認證書

認證編號 CPF52759262072

廠牌 Make	AUDI
車型 Model	Q2
年份 Year	2024/02
排氣量 Displacement	1,498
車身號碼 VIN	WAUZZZGA5RA04****
引擎號碼 Engine Number	無引擎號碼
現況實車里程 Mileage (僅揭露, 不具保證效力)	6,338

車輛認證總結報告 Vehicle Inspection Findings

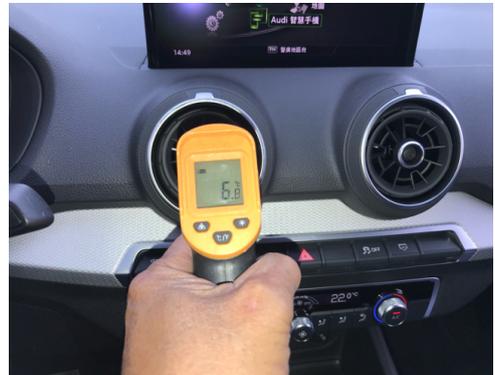
空調溫度

1. 檢查室外氣溫	22°C	2. 後空調冷氣作動中央出風口溫度	無此項目
3. 冷凝器散熱風扇有無運轉異常	正常	4. 前空調冷氣A/C開關燈號	正常
5. 前空調風速開關各段風速	正常	6. 前空調冷氣作動中央出風口溫度	7°C
7. 後空調冷氣A/C開關燈號	無此項目	8. 後空調風速開關各段風速	無此項目
