認證編號 CPF52759262081

## 車輛資料 Vehicle Information

## 車輛認證總結報告 Vehicle Inspection Findings

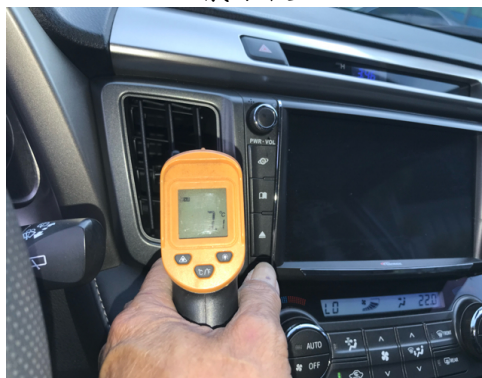
空調溫度

| 5. 前空調風速開關各段風速 | 正常 | 6. 前空調冷氣作動中央出風口溫度 | 7°C |
