YES 車輛認證書

認證編號 CPF52759262082

廠牌 Make	MITSUBISHI
車型 Model	VERYCA
年份 Year	2018/01
排氣量 Displacement	1,299
車身號碼 VIN	610J****
引擎號碼 Engine Number	***3S1PB627**
現況實車里程 Mileage (僅揭露, 不具保證效力)	72,928

車輛認證總結報告 Vehicle Inspection Findings

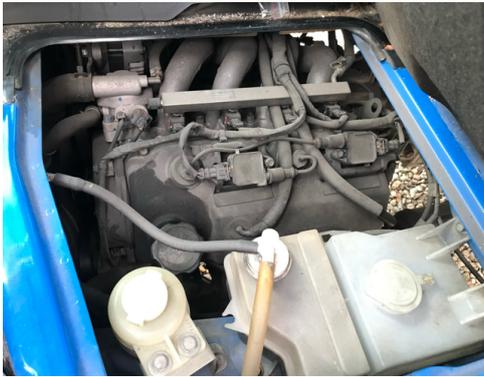
引擎室

1. 運轉時有無冒藍白煙、黑煙	正常	2. 水溫錶(燈)有無異常顯示	正常
3. 警告指示燈有無異常作動	正常	4. 機油油量、油質有無異常	正常
5. 外觀有無漏油/水跡象	正常	6. 運轉時有無抖動或異常聲響	正常
7. 外觀有無修補或龜裂跡象	正常	8. 冷卻風扇作動有無異常	正常
9. 加速有無不順暢或無法加速	正常	10. 高速運轉有無異常聲響	正常
11. 冷卻水有無添加防鏽劑	正常

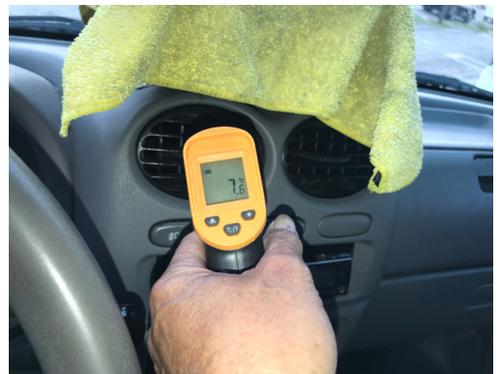
空調溫度

1. 檢查室外氣溫	28°C	2. 後空調冷氣作動中央出風口溫度	無此項目
3. 冷凝器散熱風扇有無運轉異常	正常	4. 前空調冷氣A/C開關燈號	正常
5. 前空調風速開關各段風速	正常	6. 前空調冷氣作動中央出風口溫度	8°C
7. 後空調冷氣A/C開關燈號	無此項目	8. 後空調風速開關各段風速	無此項目
