查定編號 CPF52759262088

車輛資料 Vehicle Information

廠牌 Make	SUBARU
車型 Model	LEVORG
年份 Year	2017/07
排氣量 Displacement	1,600
車身號碼 VIN	JF1VM4L55JG01****
引擎號碼 Engine Number	無引擎號碼
現況實車里程 Mileage (僅揭露, 不具保證效力)	126,765

車輛認證總結報告 Vehicle Inspection Findings

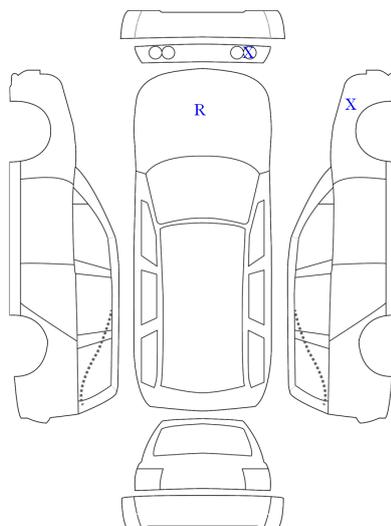
車體外觀圖

右前方有鈹修痕。
正前方有鈹修痕。

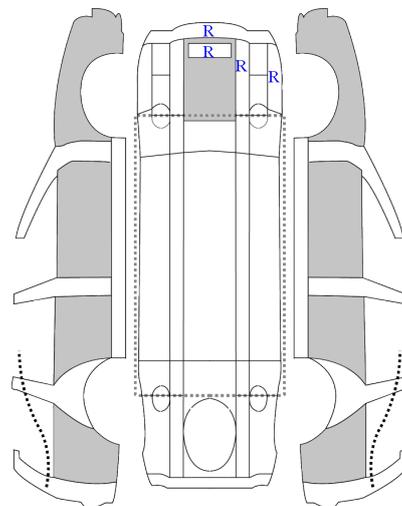
車骨結構圖

無此檢查項目
無任何異常之痕跡。
無任何泡水之痕跡。
異常
